FREDERIKSSUND  
KOMMUNE

# Tilgængelighedsplan

Fakta-ark

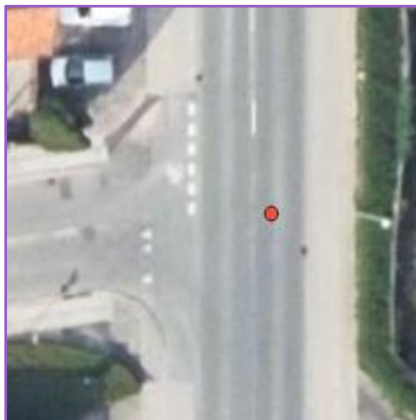
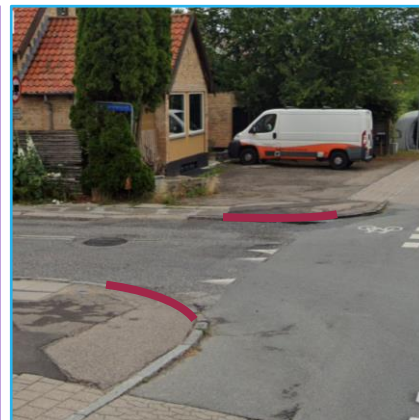
# S1 Slangerup/Kongensgade-M. P. Jensens Vej

Krydset medfører en overgang over M. P. Jensens Vej, hvor fodgængere skal holde tilbage for køretøjerne. Dette giver tre overordnede problemer:

- 1) Denne type krydsning opleves ofte utryk for personer med gangbesvær, mens personer med kognitiv funktionsnedsættelse – for eksempel personer på autismespektret – kan blive i tvivl om vigepligtsforholdene.
- 2) Blinde og stærkt svagsynede personer kan have svært ved at holde den rigtige retning ved krydsning af M. P. Jensens Vej, og de risikerer at gå ind i en bil, der holder ved vigelinjen. Synshandicappede kan foretage en ”sikkerhedskrydsning” ved at gå lidt ned ad sidegaden og krydse hvor kantstenen er vinkelret på gangretningen. Dette vil imidlertid være utrygt for brugergruppen.
- 3) Personer, som bruger hjælpemidler på hjul – for eksempel rollator- og kørestolsbrugere – kan ikke krydse vejen, da kantstenslysningen er for høj og der ikke er nogle ramper.

Den alvorlige barriere, skabt af høje kantstenslysninger, kan imidlertid blive løst ved at sikre niveaufri krydsningsmulighed ved følgende anvisning:

- Kantstenen nedsænkes til 3-4 cm
- Ramper med 0-kant i en bredde på 1,5 meter (min. 1,0 meter) og lille hældning (maks. 100 ‰)
- Taktile markering på min. 30 cm ved den nedsænkede kantsten – for eksempel tre rækker chaassésten

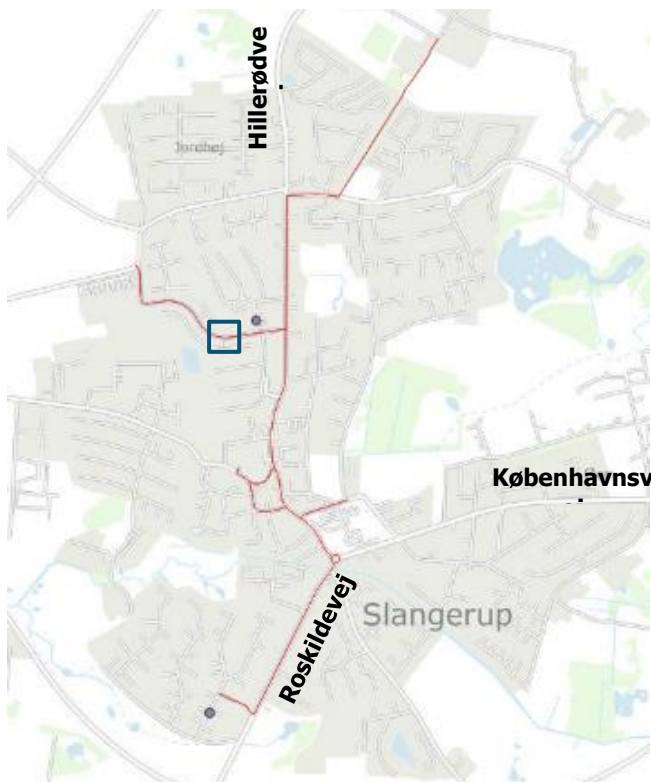
## S2 Slangerup/M.P. Jensens Vej

Fodgængerfeltet på M. P. Jensens Vej har to overordnet problematikker:

- 1) Blinde og svagtseende personer kan have svært ved at krydse kørebanen, da der ikke er nogle taktil markering af fodgængerfeltet eller dens retning over kørebanen.
- 2) Personer, som bruger hjælpemidler på hjul – for eksempel rollator- og kørestolsbrugere – kan ikke krydse kørebanen, da kantstenslysningen er høj og der ikke er nogle ramper.

For synshandicappede etableres en høj kant, retnings- og opmærksomhedsfelter:

- Høj kant i en bredde på 90 cm (min. 80 cm) ud for retningsfelt. Højden bør være 9-12 cm (min. 6 cm)
- Retningsfelt fra den høje kant til bagkant af gangbane, lagt med samme retning som fodgængerfeltet. Retningsfeltet skal være 90 cm (min. 80 cm) bredt.
- Opmærksomhedsfelt ud for rampen og den del af kantstenen, der er lavere end 6 cm. Opmærksomhedsfeltet skal være 90 cm (min. 80 cm) dybt.

For personer, som bruger hjælpemidler på hjul, sikres niveaufri krydsningsmulighed jævnfør følgende anvisning:

- Kantstenen nedsænkes til 3-4 cm
- Ramper med 0-kant i en bredde på 1,5 meter (min. 1,0 meter) og lille hældning (maks. 100 ‰)

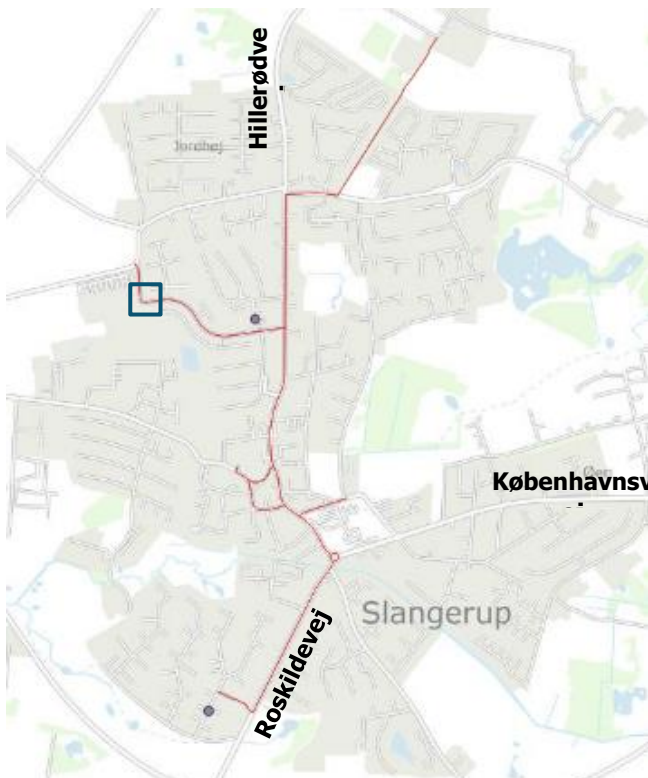
## S3 Slangerup/M.P. Jensens Vej

Fodgængerfeltet har to overordnede problemer:

Blinde og svagtseende personer kan have svært ved at krydse kørebanen, da der ikke er nogen taktil markering af fodgængerfeltet eller dets retning over kørebanen.

Personer, som bruger hjælpemidler på hjul – for eksempel rollator- og kørestolsbrugere – kan ikke krydse kørebanen, da kantstenslysningen er høj og ramperne er stejle.

For synshandicappede etableres en høj kant, retnings- og opmærksomhedsfelter:

- Høj kant i en bredde på 90 cm (min. 80 cm) ud for retningsfelt. Højden bør være 9-12 cm (min. 6 cm)
- Retningsfelt fra den høje kant til bagkant af gangbane, lagt med samme retning som fodgængerfeltet. Retningsfeltet skal være 90 cm (min. 80 cm) bredt.
- Opmærksomhedsfelt ud for rampen og den del af kantstenen, der er lavere end 6 cm. Opmærksomhedsfeltet skal være 90 cm (min. 80 cm) dybt.

For personer, som bruger hjælpemidler på hjul, sikres niveaufri krydsningsmulighed jævnfør følgende anvisning:

- Kantstenen nedsænkes til 3-4 cm
- Ramper med 0-kant i en bredde på 1,5 meter (min. 1,0 meter) og lille hældning (maks. 100 ‰)

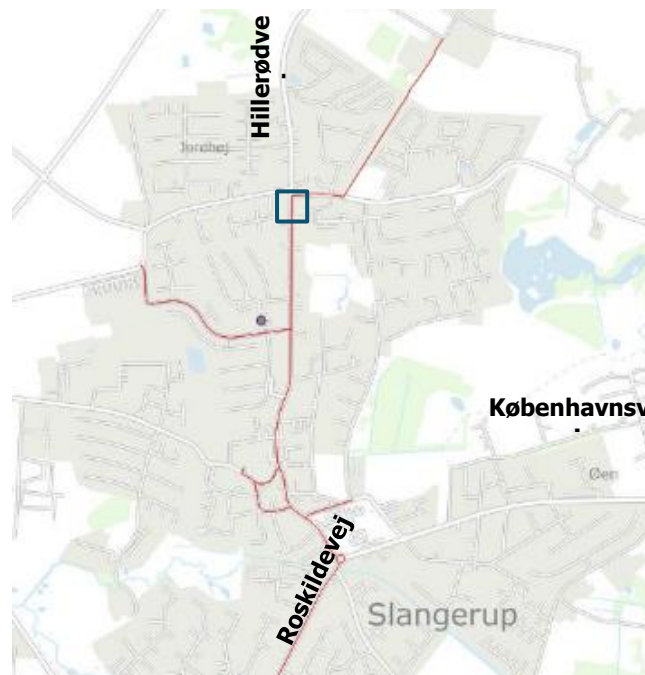
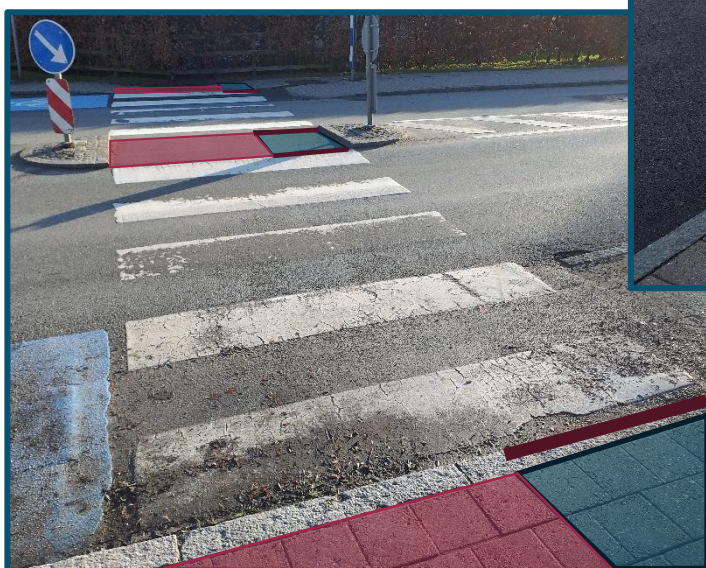
## S4 Slangerup/Kongensgade-Lystrupvej

Blinde og svagtseende personer kan have svært ved at krydse kørebanen, da der ikke er nogle taktile markering af fodgængerfeltet på fortovet og i midterhellen.

Der etableres retnings- og opmærksomhedsfelter, og hvis muligt høj kant både på fortovet og i midterhellerne:

- Høj kant i en bredde på 90 cm (min. 80 cm) ud for retningsfelt. Højden bør være 9-12 cm (min. 6 cm)
- Retningsfelt fra den høje kant til bagkant af gangbane, lagt med samme retning som fodgængerfeltet. Retningsfeltet skal være 90 cm (min. 80 cm) bredt.
- Opmærksomhedsfelt ud for rampen og den del af kantstenen, der er lavere end 6 cm. Opmærksomhedsfeltet skal være 90 cm (min. 80 cm) dybt.

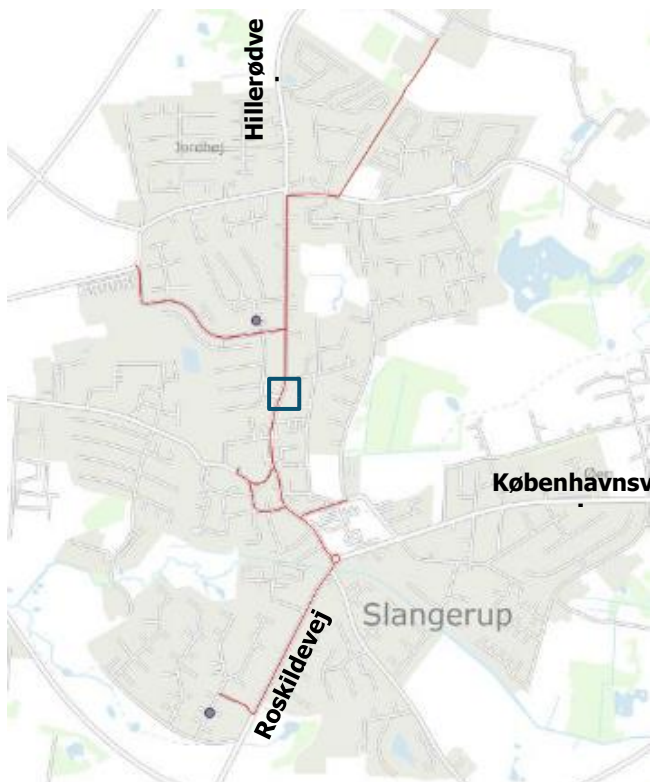
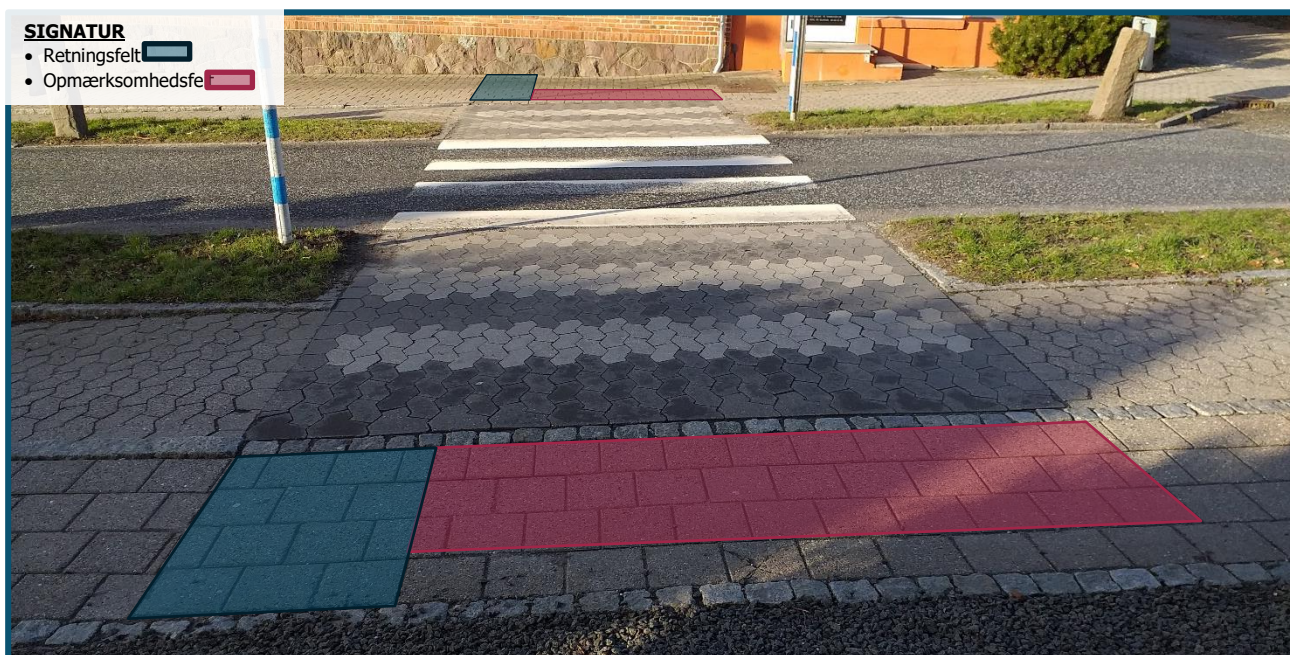
## S5 Slangstrup/Kongensgade

Blinde og svagtseende personer kan have svært ved at krydse kørebanen, da der ikke er nogle taktile markering af fodgængerfeltet eller dens retning over kørebanen.

Der etableres retnings- og opmærksomhedsfelter:

- Retningsfelt til bagkant af gangbane, lagt med samme retning som fodgængerfeltet. Retningsfeltet skal være 90 cm (min. 80 cm) bredt.
- Opmærksomhedsfelt ved den øvrige del af fodgængerfeltet. Opmærksomhedsfeltet skal være 90 cm (min. 80 cm) dybt.

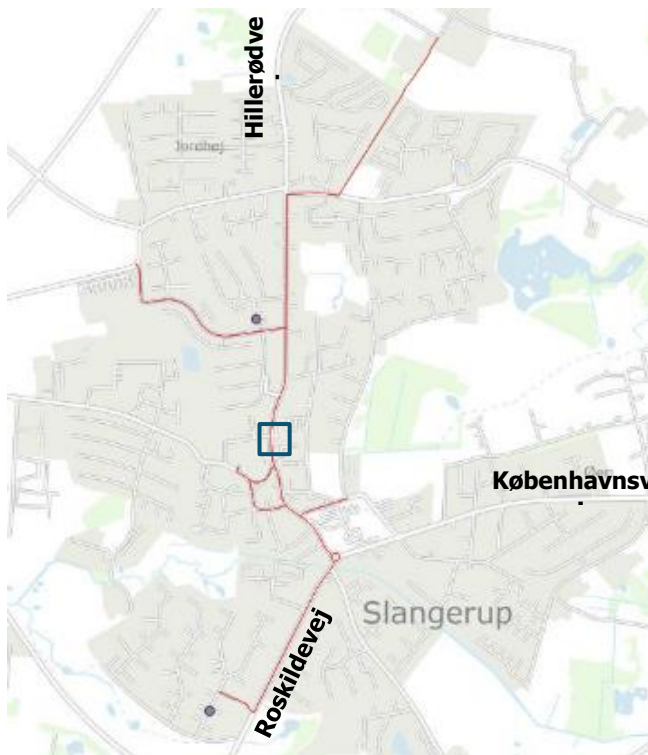
## S6 Slangstrup/Kongensgade

På Kongensgade ved indkørslen til kommunens administrationscenter og biblioteket, har kørebanen og fortovet i den østlige vejside samme belægning. Det giver en uklar afgrænsning af gangbanen, som er et problem for flere brugergrupper – herunder:

- 1) Syns- og hørehandicappede, der vil føle det utrygt at færdes på samme areal som køretøjer, som de ikke kan se og/eller høre.
- 2) Personer med kognitiv funktionsnedsættelse, der kan have svært ved at forstå arealets anvendelse.

Der oprettes et "safe space" ved opsætning af steler mellem kørebane- og gangbanearealerne.

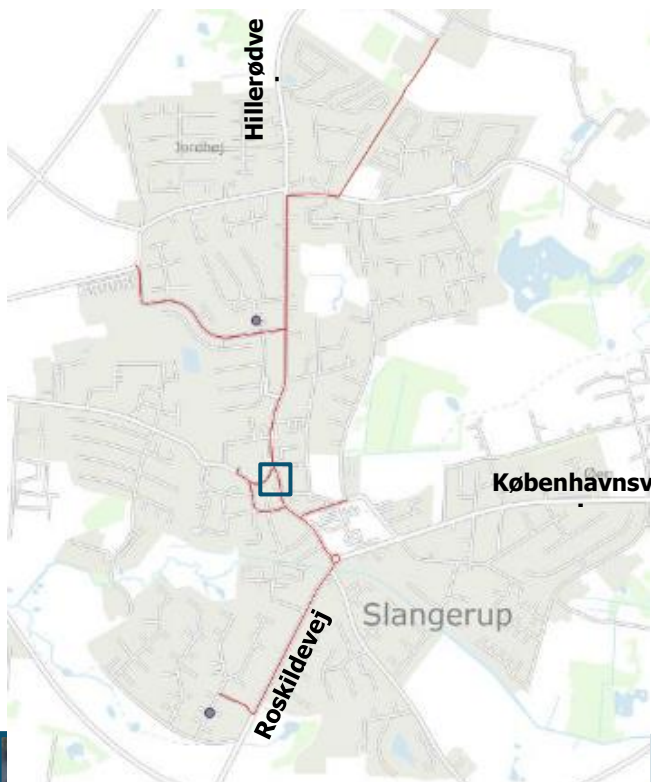
## S7 Slangerup/Kongensgade

Blinde og svagtseende personer kan have svært ved at krydse kørebanen, da der ikke er nogen taktil markering af fodgængerfeltet eller dets retning over kørebanen.

Der etableres retnings- og opmærksomhedsfelter:

- Opmærksomhedsfelt i fodgængerfeltets fulde bredde. Opmærksomhedsfeltet skal være 90 cm (min. 80 cm) dybt.
- Retningsfelt bag opmærksomhedsfeltet i den ene side til bagkant af gangbane, lagt med samme retning som fodgængerfeltet. Retningsfeltet skal være 90 cm (min. 80 cm) bredt.

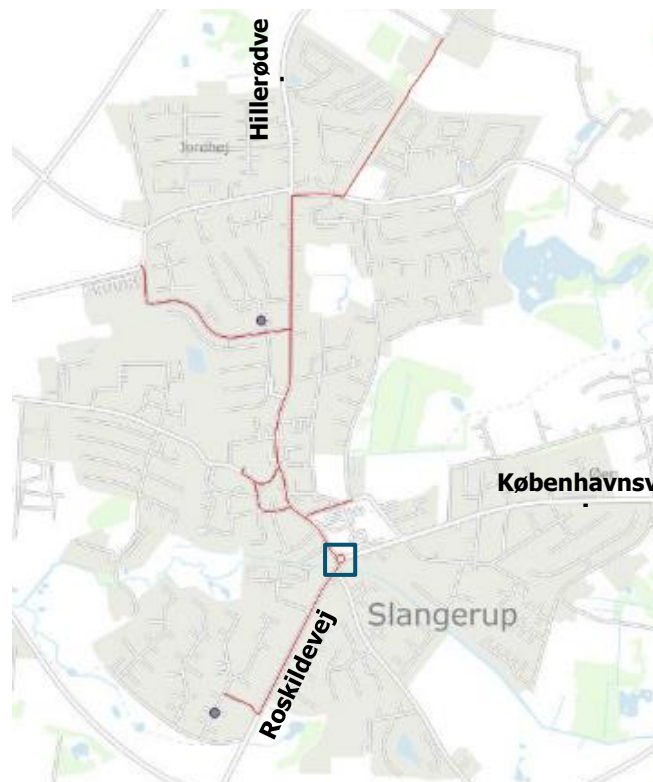
## S8 Slangerup/Rundkørslen v. Københavnsvej

Fodgængerfelterne har to overordnede problemer:

- 1) Blinde og svagtseende personer kan have svært ved at krydse kørebanen, da der ikke er nogle taktil markering af fodgængerfeltet eller dens retning over kørebanen.
- 2) Personer, som bruger hjælpemidler på hjul – for eksempel rollator- og kørestolsbrugere – kan ikke krydse kørebanen, da kantstenslysningen er høj og der ikke er nogle ramper.

For synshandicappede etableres en høj kant, retnings- og opmærksomhedsfelter:

- Høj kant i en bredde på 90 cm (min. 80 cm) ud for retningsfelt. Højden bør være 9-12 cm (min. 6 cm)
- Retningsfelt fra den høje kant til bagkant af gangbane, lagt med samme retning som fodgængerfeltet. Retningsfeltet skal være 90 cm (min. 80 cm) bredt.
- Opmærksomhedsfelt ud for rampen og den del af kantstenen, der er lavere end 6 cm. Opmærksomhedsfeltet skal være 90 cm (min. 80 cm) dybt.

For personer, som bruger hjælpemidler på hjul, sikres niveaufri krydsningsmulighed jævnfør følgende anvisning:

- Kantstenen nedsænkes til 3-4 cm
- Ramper med 0-kant i en bredde på 1,5 meter (min. 1,0 meter) og lille hældning (maks. 100 ‰)

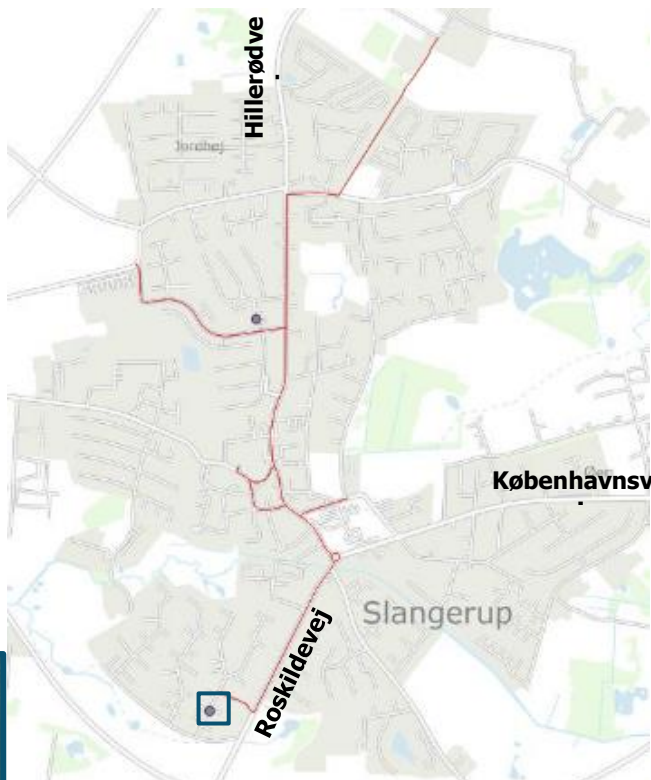
## S9 Slangerup/Møllehaven

Ved overkørslen til nr. 1-7 på Møllehaven (v. Bofællesskabet Møllehaven) er der ikke nedsænket kantsten eller rampe, hvorfor personer, som bruger hjælpemidler på hjul ikke kan krydse vejen.

Der sikres niveaufri krydsningsmulighed ved at følge nedenstående anvisning:

- Kantstenen nedsænkes til 3-4 cm
- Ramper med 0-kant i en bredde på 1,5 meter (min. 1,0 meter) og lille hældning (maks. 100 ‰)
- Taktile markering på min. 30 cm ved den nedsænkede kantsten – for eksempel tre rækker chaussésten

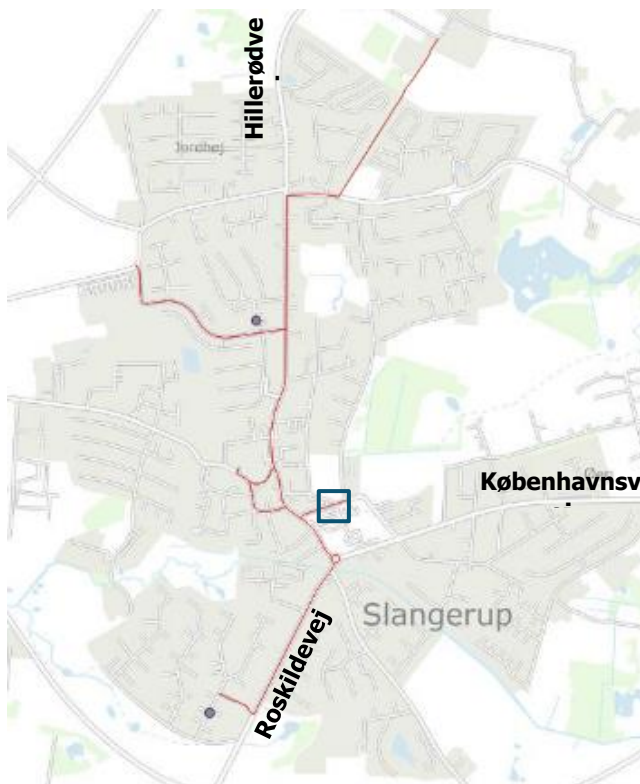
## S10 Slangerup/Stationsvej-Rutebilstationen

Fodgængerfelterne har to overordnede problemer:

- 1) Blinde og svagtseende personer kan have svært ved at krydse kørebanen, da der ikke er nogle taktil markering af fodgængerfeltet eller dets retning over kørebanen.
- 2) Personer, som bruger hjælpemidler på hjul, kan ikke krydse kørebanen, da kantstenslysningen er høj og der ikke er asfaltramper.

For synshandicappede etableres følgende:

- Retningsfelt fra den høje kant til bagkant af gangbane, lagt med samme retning som fodgængerfeltet. Retningsfeltet skal være 90 cm (min. 80 cm) bredt.
- Opmærksomhedsfelt ud for rampen og den del af kantstenen, der er lavere end 6 cm. Opmærksomhedsfeltet skal være 90 cm (min. 80 cm) dybt.

For personer, som bruger hjælpemidler på hjul, sikres der en niveaufri krydsningsmulighed:

- Kantstenen nedsænkes til 3-4 cm
- Ramper med 0-kant i en bredde på 1,5 meter (min. 1,0 meter) og lille hældning (maks. 100 ‰)

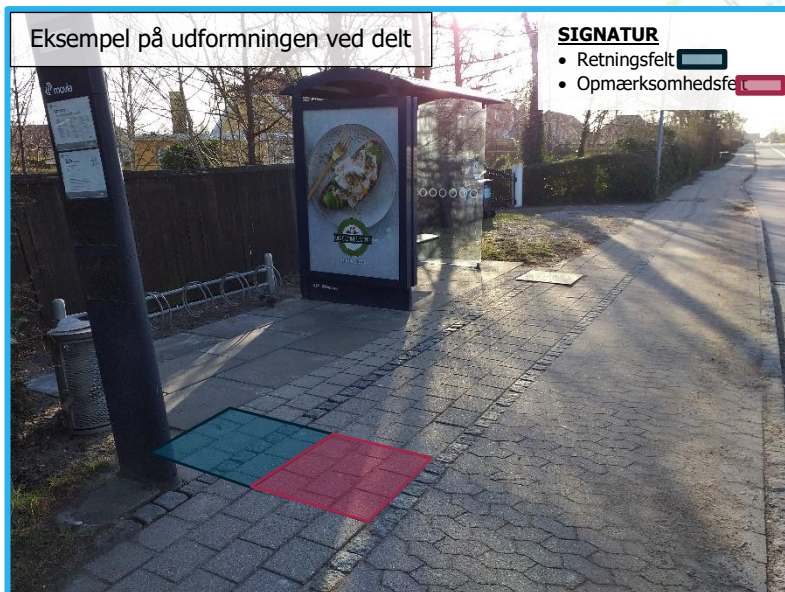
# S11 Slangstrup/Busstoppsteder

Mange personer med funktionsnedsættelser er afhængige af kollektiv trafik for at kunne rejse over længere afstande.

Ved stoppestederne skal anlægges med følgende taktile fliser:

- Opmærksomhedsfelt på 90x90 cm ved kantsten eller cykelstikant ud for indgangsdøren (ved stoppestedstanderen)
- Retningsfelt, som er 90 cm bredt, fra opmærksomhedsfeltet til bagkant fortov.

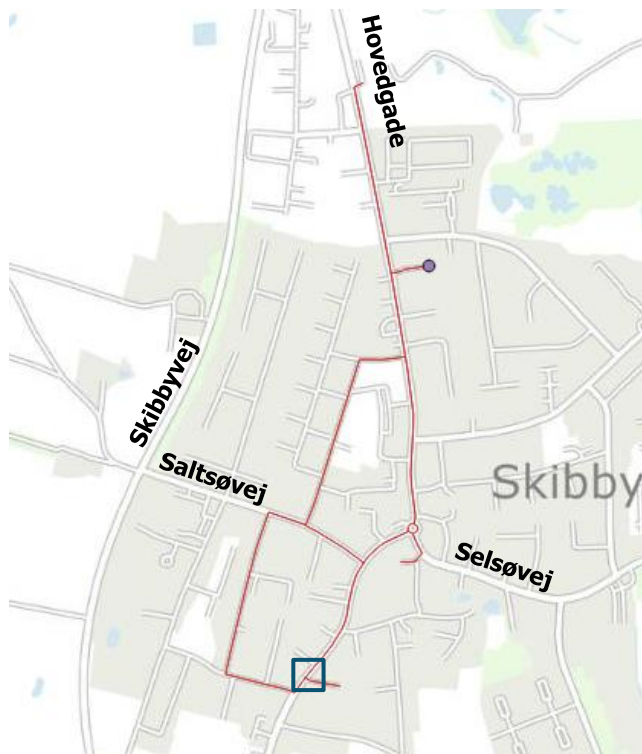
## K5 Skibby/Hovedgaden-Birkevej

Krydset giver en overgang, hvor fodgængere skal vige for køretøjerne på vejen. Dette medfører tre overordnede problemer:

- 1) Krydsningen er ofte utryk for personer med gangbesvær, mens personer med kognitiv funktionsnedsættelse kan blive i tvivl om vigepligtsforholdene.
- 2) Blinde og stærkt svagsynede personer kan have svært ved at holde den rigtige retning ved krydsning af sidevejen, og de risikerer at gå ind i en bil, der er standset ved vigelinjen. Synshandicappede kan foretage en "sikkerhedskrydsning" ved at gå lidt ned ad sidegaden og krydse, hvor kantstenen er vinkelret på gangretningen. Dette vil imidlertid være utrygt for brugergruppen.
- 3) Personer, som bruger hjælpemidler på hjul kan ikke krydse vejen, da kantstenslysningen er for høj og der ikke er ramper.

For at tilgodese alle ovenstående problematikker, vil den bedste løsning være at anlægge en overkørsel eller et fodgængerfelt. Disse løsninger kan imidlertid være bekostelige, og stille store krav til trafiksikkerheden – bl.a. oversigtsforholdene.

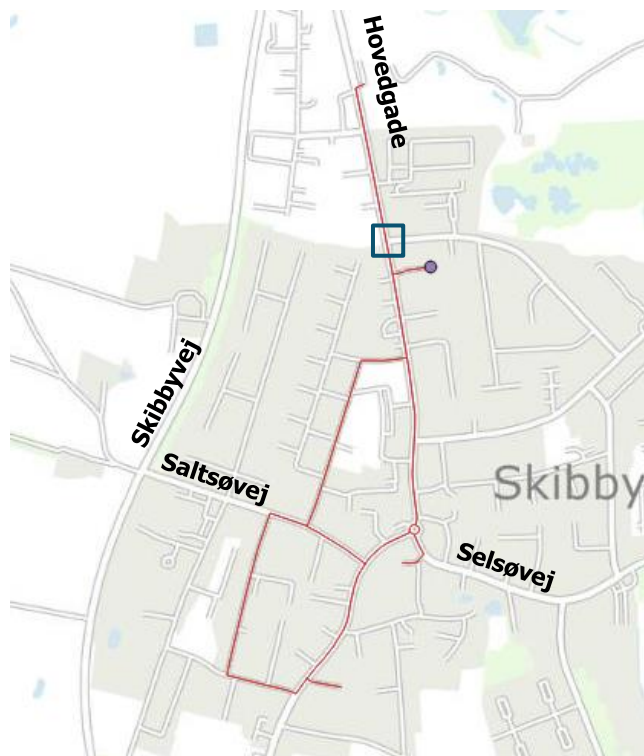
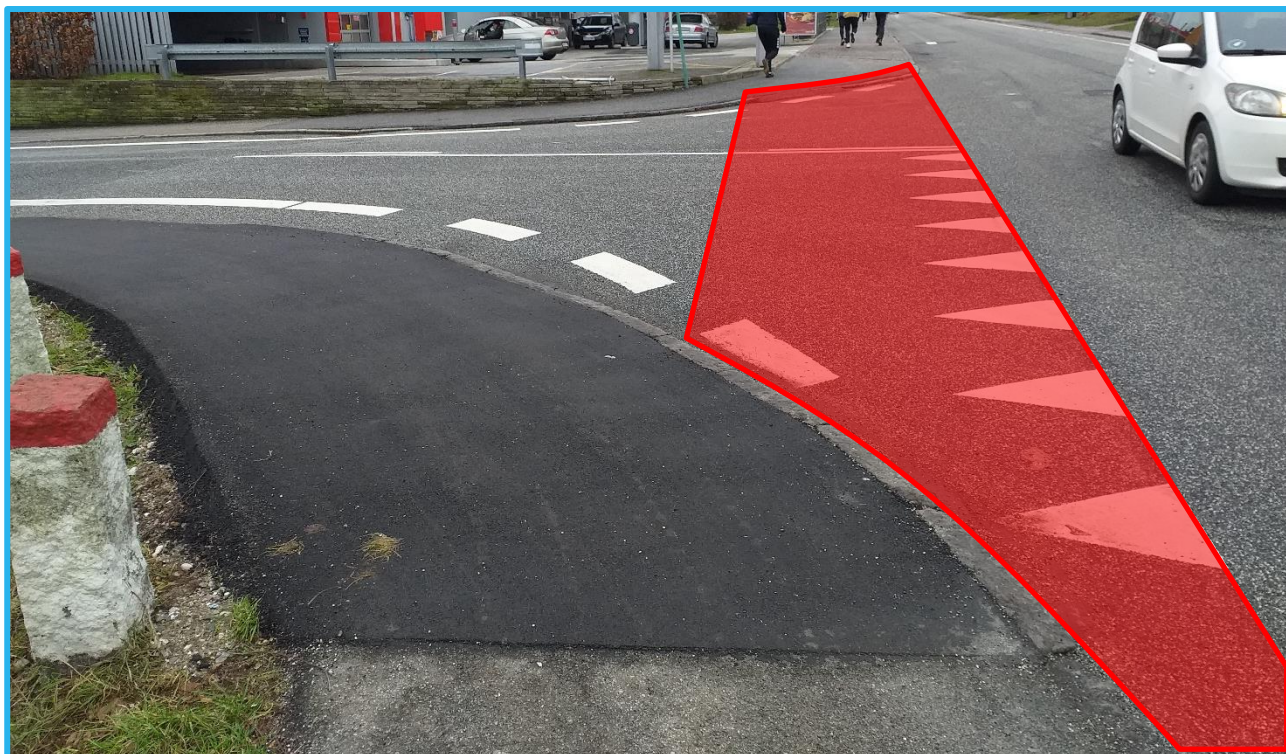
Krydset giver en overgang, hvor fodgængere skal holde tilbage for køretøjerne. Dette giver tre overordnede problemer:

- 1) Krydsningen opleves ofte utryg for personer med gangbesvær, mens personer med kognitiv funktionsnedsættelse – for eksempel personer på autismspektret – kan blive i tvivl om vigepligtsforholdene.
- 2) Blinde og stærkt svagsynede personer kan have svært ved at holde den rigtige retning ved krydsning af sidevejen, og de risikerer at gå ind i en bil, der er standset ved vigepligten. Synshandicappede kan foretage en "sikkerhedskrydsning" ved at gå lidt ned ad sidegaden og krydse, hvor kantstenen er vinkelret på gangretningen. Dette vil imidlertid være utrygt.
- 3) Personer, som bruger hjælpemidler på hjul kan ikke krydse vejen, da kantstenslysningen er for høj og der ikke er nogle ramper.

Anlæg en overkørsel med gennemgående fortov i en bredde på minimum 1,5 meter.

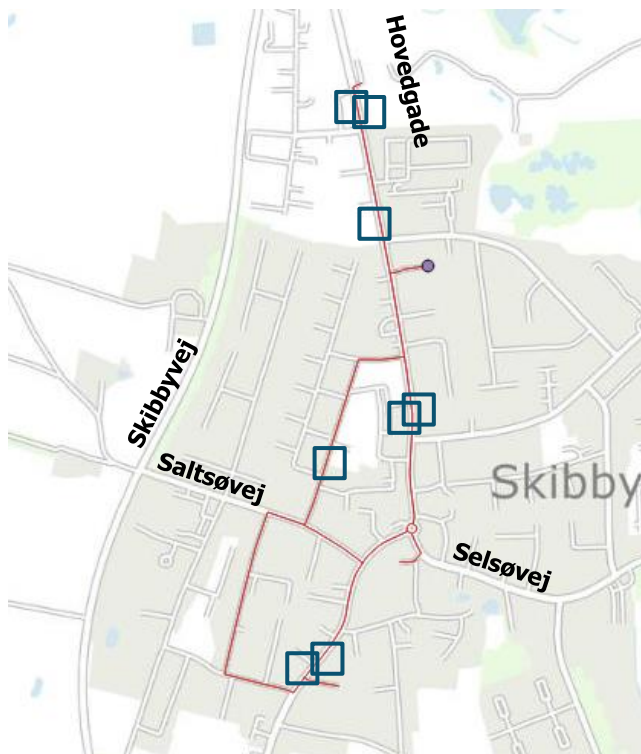
## K12 Skibby/Busstoppesteder

Stoppestederne på Saltsøvej kan ikke have taktile markering i gangbanen, da stierne langs vejen er fællestier.

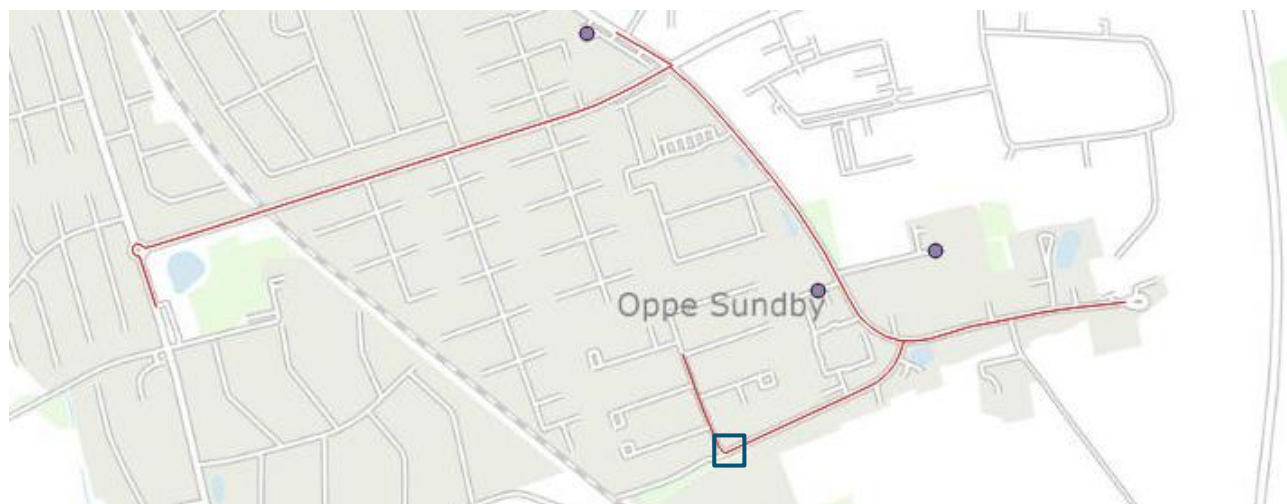
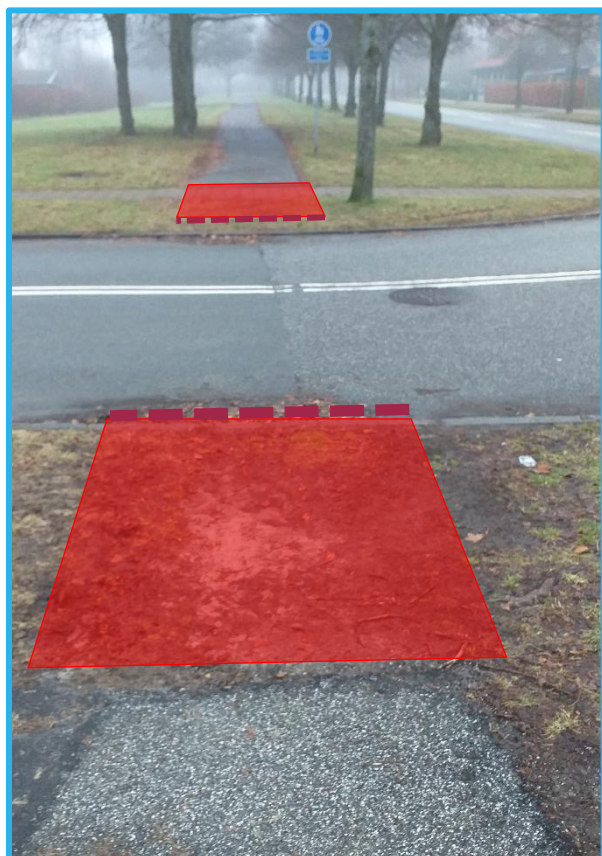
# F1 Frederikssund/Bjergvejen-Muldager

Fortovet på den vestlige side af Muldager er ikke forbundet med fortovet på Bjergvejen, hvilket skaber en barriere for flere brugergrupper – specielt personer, som bruger hjælpemidler på hjul.

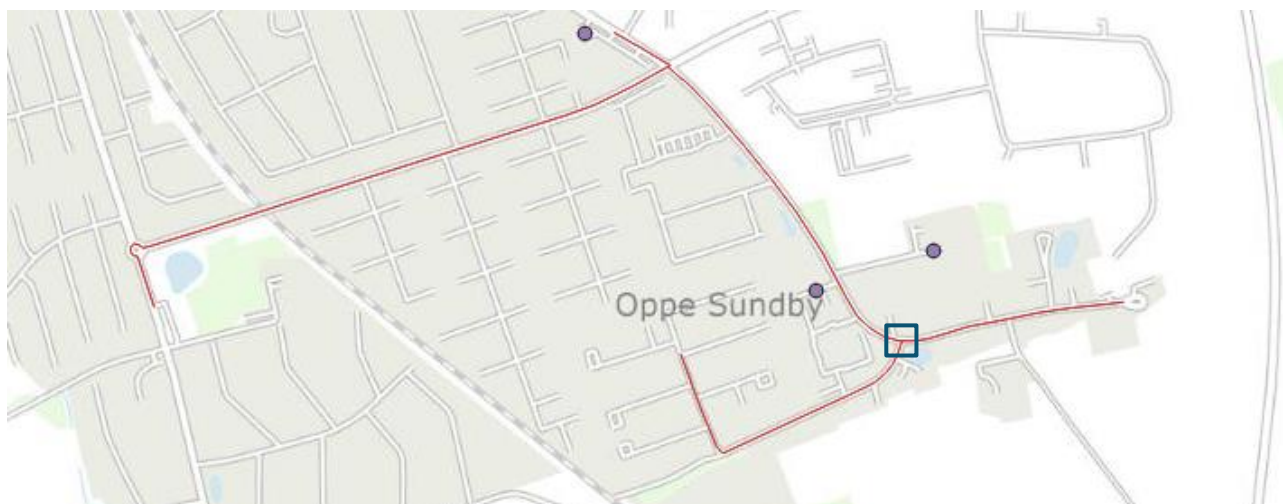
I krydset Roskildevej/Bjergvejen er stejle ramper, ujævn belægning og høje kantstenslysninger tre faktorer, som besværliggør krydsningen af vejen for personer, som bruger hjælpemidler på hjul.

Niveaufri krydsningsmulighed af Roskildevej og Bjergvejen etableres ved følgende anvisning:

- Kantstenen nedsænkes til 3-4 cm
- Ramper med 0-kant i en bredde på 1,5 meter (min. 1,0 meter) og lille hældning (maks. 100 ‰)

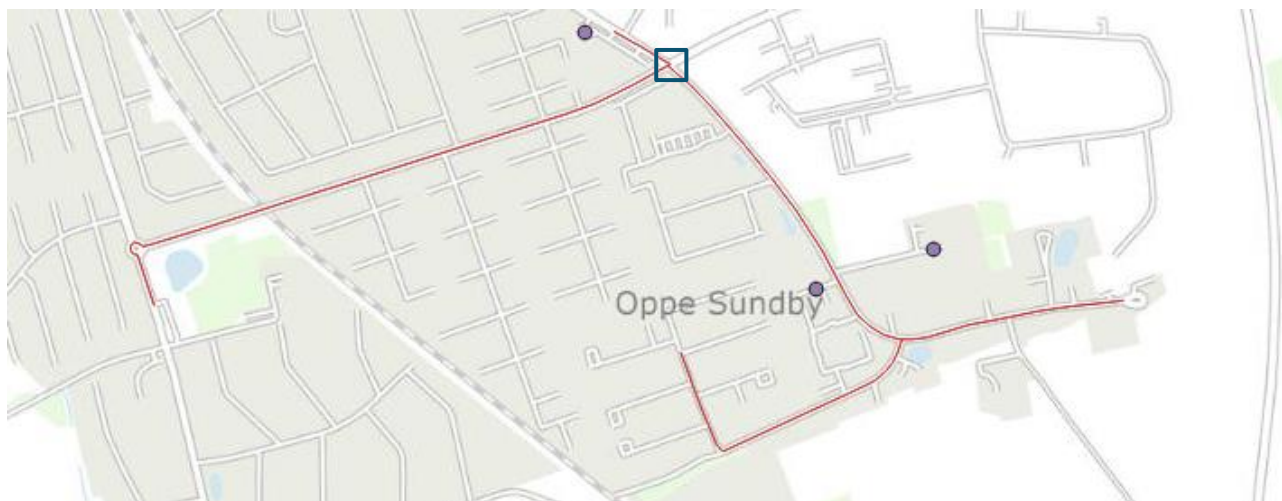
Fodgængerfelterne i krydset har to overordnede problemer:

- 1) Blinde og svagtseende personer kan have svært ved at krydse kørebanen, da der ikke er nogen taktil markering af fodgængerfeltet eller dets retning over kørebanen.
- 2) Personer som bruger hjælpemidler på hjul – for eksempel rollator- og kørestolsbrugere – kan ikke krydse kørebanen, da kantstenslysningen er høj og der ikke er nogle ramper.

For synshandicappede etableres en høj kant, retnings- og opmærksomhedsfelter:

- Høj kant i en bredde på 90 cm (min. 80 cm) ud for retningsfelt. Højden bør være 9-12 cm (min. 6 cm)
- Retningsfelt fra den høje kant til bagkant af gangbane, lagt med samme retning som fodgængerfeltet. Retningsfeltet skal være 90 cm (min. 80 cm) bredt.
- Opmærksomhedsfelt ud for rampen og den del af kantstenen, der er lavere end 6 cm. Opmærksomhedsfeltet skal være 90 cm (min. 80 cm) dybt.

For personer, som bruger hjælpemidler på hjul, sikres niveaufri krydsningsmulighed ved følgende nedenstående anvisning:

- Kantstenen nedsænkes til 3-4 cm
- Ramper med 0-kant i en bredde på 1,5 meter (min. 1,0 meter) og lille hældning (maks. 100 ‰)

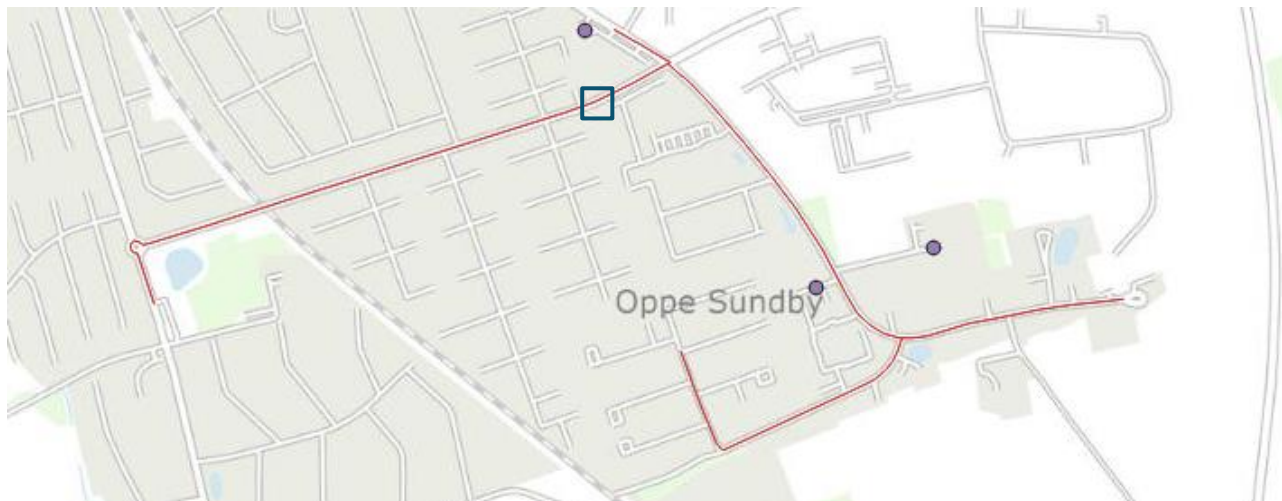
Fodgængerfeltet har to overordnede problematikker:

- 1) Blinde og svagtseende personer kan have svært ved at krydse kørebanen, da der ikke er nogen taktile markering af fodgængerfeltet eller dets retning over kørebanen.
- 2) Personer, som bruger hjælpemidler på hjul – for eksempel rollator- og kørestolsbrugere – kan ikke krydse kørebanen, da kantstenslysningen er høj og der ikke er nogle ramper.

For synshandicappede etableres en høj kant, retnings- og opmærksomhedsfelter:

- Opmærksomhedsfelt i fodgængerfeltets fulde bredde. Opmærksomhedsfeltet skal være 90 cm (min. 80 cm) dybt.
- Retningsfelt bag opmærksomhedsfeltet i den ene side til bagkant af gangbane, lagt med samme retning som fodgængerfeltet. Retningsfeltet skal være 90 cm (min. 80 cm) bredt.

For personer, som bruger hjælpemidler på hjul, bør der blive sikret niveaufri krydsningsmulighed ved følgende nedenstående anvisning:

- Kantstenen nedsænkes til 3-4 cm
- Ramper med 0-kant i en bredde på 1,5 meter (min. 1,0 meter) og lille hældning (maks. 100 ‰)

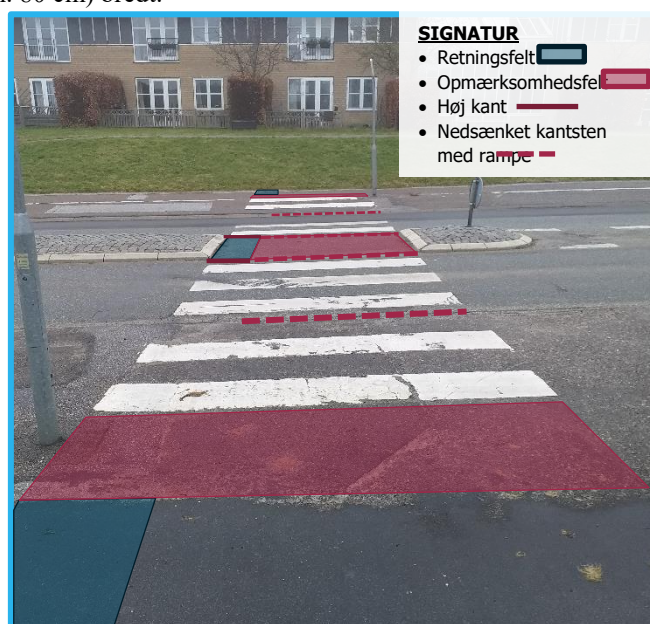
I midterhellen anlægges de taktile felter sideliggende, som vist på sidestående figur.

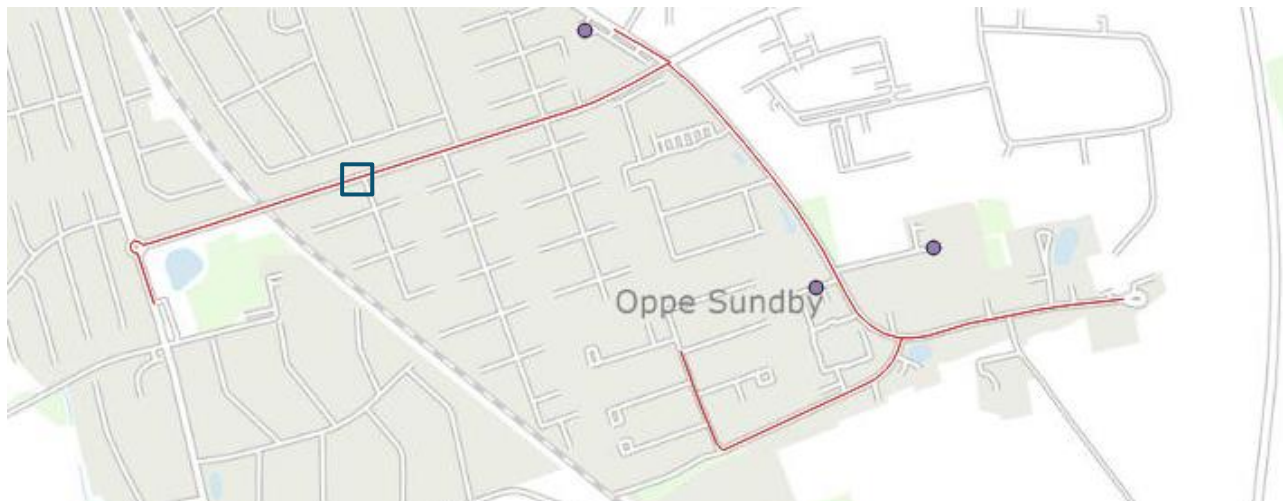
Blinde og svagtseende personer kan have svært ved at krydse kørebanen, da der ikke er nogen taktile markering af fodgængerfeltet eller dets retning over kørebanen.

For synshandicappede etableres en høj kant, retnings- og opmærksomhedsfelter:

- Opmærksomhedsfelt i fodgængerfeltets fulde bredde. Opmærksomhedsfeltet skal være 90 cm (min. 80 cm) dybt.
- Retningsfelt bag opmærksomhedsfeltet i den ene side til bagkant af gangbane, lagt med samme retning som fodgængerfeltet. Retningsfeltet skal være 90 cm (min. 80 cm) bredt.

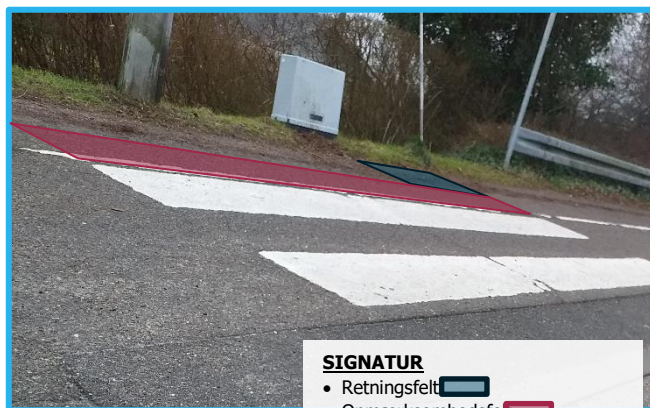
I midterhellen anlægges de taktile felter sideliggende, som vist på sidestående figur.

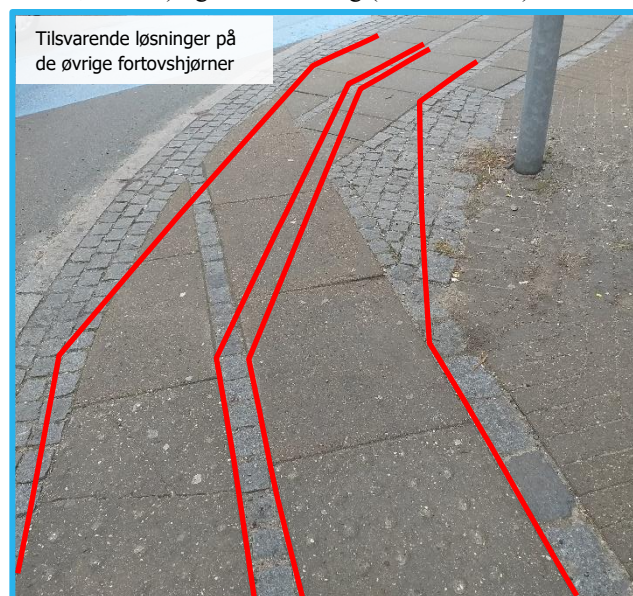
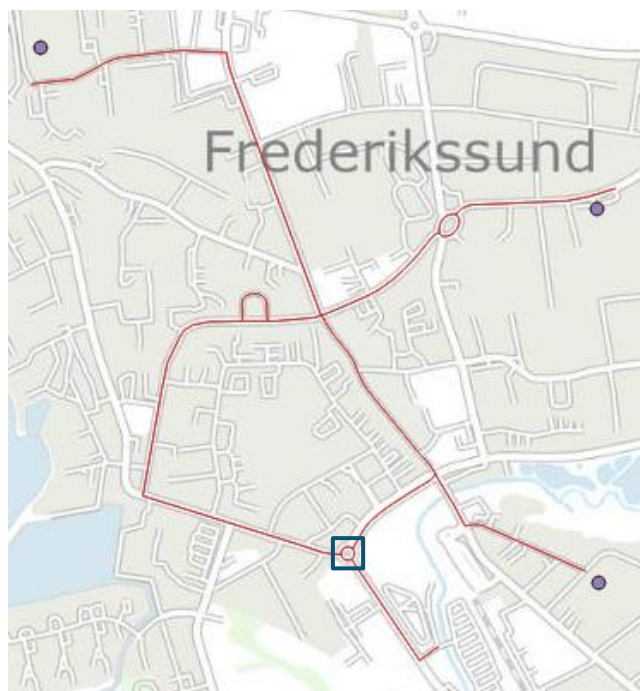
Blinde og svagtseende personer kan have svært ved at krydse kørebanen, da den taktile markering af fodgængerfeltet ikke er udført iht. anbefalingerne. Herudover leder ledelinjerne på krydshjørnerne ud på kørebanen

Personer, som bruger hjælpemidler på hjul, kan have problemer med at krydse kørebanen, på grund af kantstenslysningen, da der ikke er nogle ramper.

For synshandicappede:

- Høj kant i en bredde på 90 cm (min. 80 cm) ud for retningsfelt. Højden bør være 9-12 cm (min. 6 cm)
- Retningsfelt fra den høje kant til bagkant af gangbane, lagt med samme retning som fodgængerfeltet. Retningsfeltet skal være 90 cm (min. 80 cm) bredt.
- Opmærksomhedsfelt ud for rampen og den del af kantstenen, der er lavere end 6 cm. Opmærksomhedsfeltet skal være 90 cm (min. 80 cm) dybt.

For personer, som bruger hjælpemidler på hjul:

- Kantstenen nedsænkes til 3-4 cm
- Ramper med 0-kant i en bredde på 1,5 meter (min. 1,0 meter) og lille hældning (maks. 100 ‰)

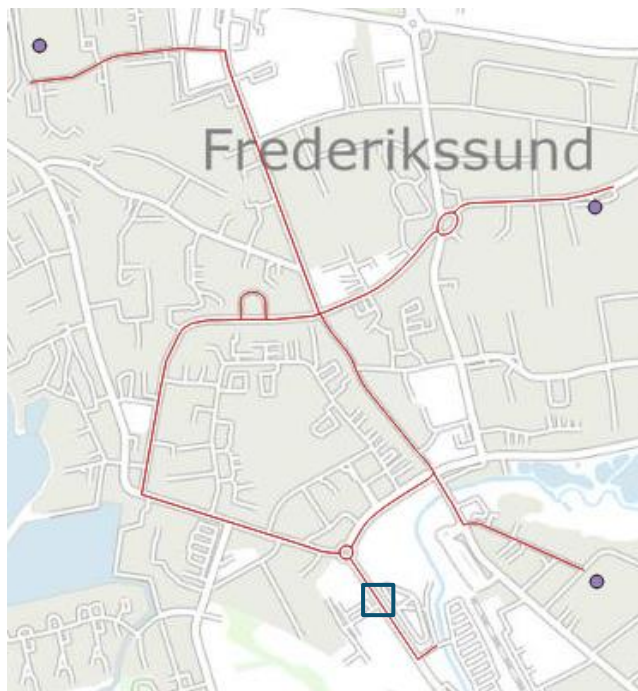
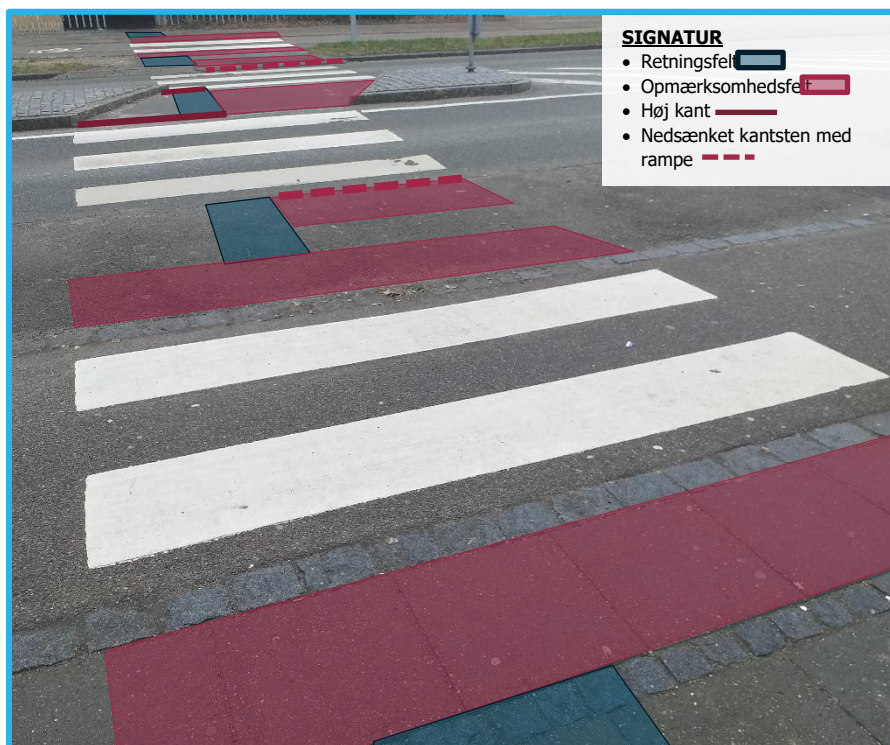
Blinde og svagtseende personer kan have svært ved at krydse kørebanen, da den taktile markering af fodgængerfeltet ikke er udført i henhold til anbefalingerne. Herudover leder ledelinjerne på krydshjørnerne ud på kørebanen

Personer, som bruger hjælpemidler på hjul, kan have problemer med at krydse kørebanen, på grund af kantstenslysningen, da der ikke er nogle ramper.

For synshandicappede:

- Høj kant i en bredde på 90 cm (min. 80 cm) ud for retningsfelt. Højden bør være 9-12 cm (min. 6 cm)
- Retningsfelt fra den høje kant til bagkant af gangbane, lagt med samme retning som fodgængerfeltet. Retningsfeltet skal være 90 cm (min. 80 cm) bredt.
- Opmærksomhedsfelt ud for rampen og den del af kantstenen, der er lavere end 6 cm. Opmærksomhedsfeltet skal være 90 cm (min. 80 cm) dybt.

For personer, som bruger hjælpemidler på hjul:

- Kantstenen nedsænkes til 3-4 cm
- Ramper med 0-kant i en bredde på 1,5 meter (min. 1,0 meter) og lille hældning (maks. 100 ‰)

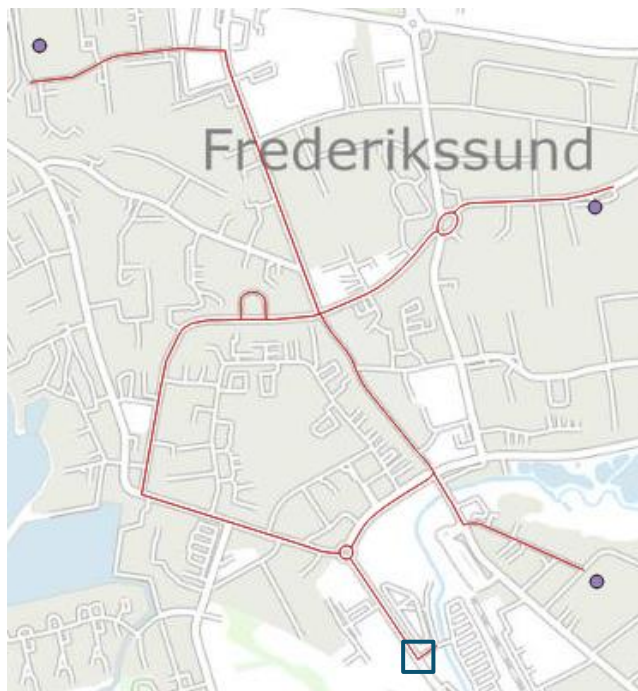
Blinde og svagtseende personer kan have svært ved at krydse kørebanen, da den taktile markering af fodgængerfeltet ikke er udført i henhold til anbefalingerne. Herudover leder ledelinjerne på krydshjørnerne ud på kørebanen

Personer, som bruger hjælpemidler på hjul, kan have problemer med at krydse kørebanen, da kantstenslysningen er høj og der ikke er nogle ramper.

For synshandicappede:

- Høj kant i en bredde på 90 cm (min. 80 cm) ud for retningsfelt. Højden bør være 9-12 cm (min. 6 cm)
- Retningsfelt fra den høje kant til bagkant af gangbane, lagt med samme retning som fodgængerfeltet. Retningsfeltet skal være 90 cm (min. 80 cm) bredt.
- Opmærksomhedsfelt ud for rampen og den del af kantstenen, der er lavere end 6 cm. Opmærksomhedsfeltet skal være 90 cm (min. 80 cm) dybt.

For personer, som bruger hjælpemidler på hjul:

- Kantstenen nedsænkes til 3-4 cm
- Ramper med 0-kant i en bredde på 1,5 meter (min. 1,0 meter) og lille hældning (maks. 100 ‰)

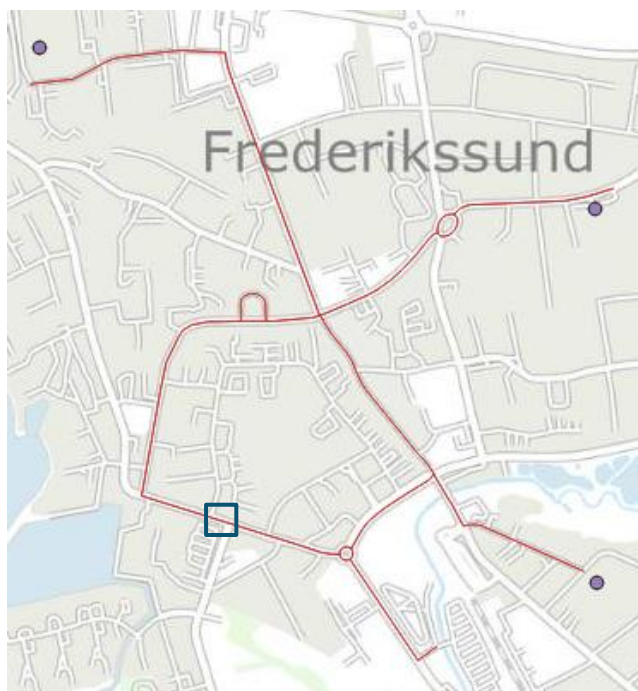
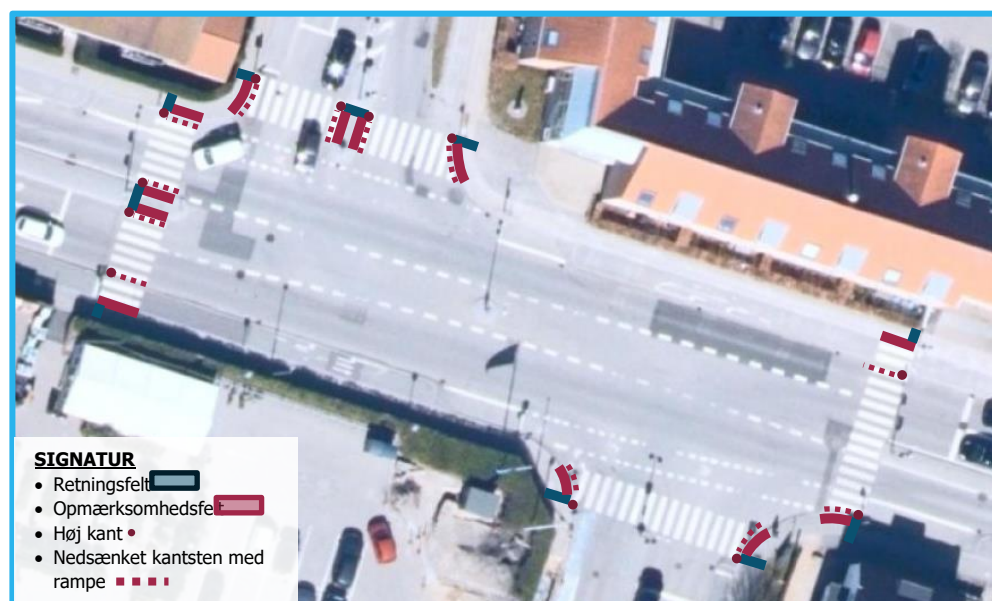
Blinde og svagtseende personer kan have svært ved at krydse kørebanen, da den taktil markering af fodgængerfeltet ikke er udført iht. anbefalingerne.

Personer, som bruger hjælpemidler på hjul, kan have problemer med at krydse kørebanen, da kantstenslysningen og der ikke er nogle ramper.

For synshandicappede:

- Høj kant i en bredde på 90 cm (min. 80 cm) ud for retningsfelt. Højden bør være 9-12 cm (min. 6 cm)
- Retningsfelt fra den høje kant til bagkant af gangbane, lagt med samme retning som fodgængerfeltet. Retningsfeltet skal være 90 cm (min. 80 cm) bredt.
- Opmærksomhedsfelt ud for rampen og den del af kantstenen, der er lavere end 6 cm. Opmærksomhedsfeltet skal være 90 cm (min. 80 cm) dybt.

For personer, som bruger hjælpemidler på hjul:

- Kantstenen nedsænkes til 3-4 cm
- Ramper med 0-kant i en bredde på 1,5 meter (min. 1,0 meter) og lille hældning (maks. 100 ‰)

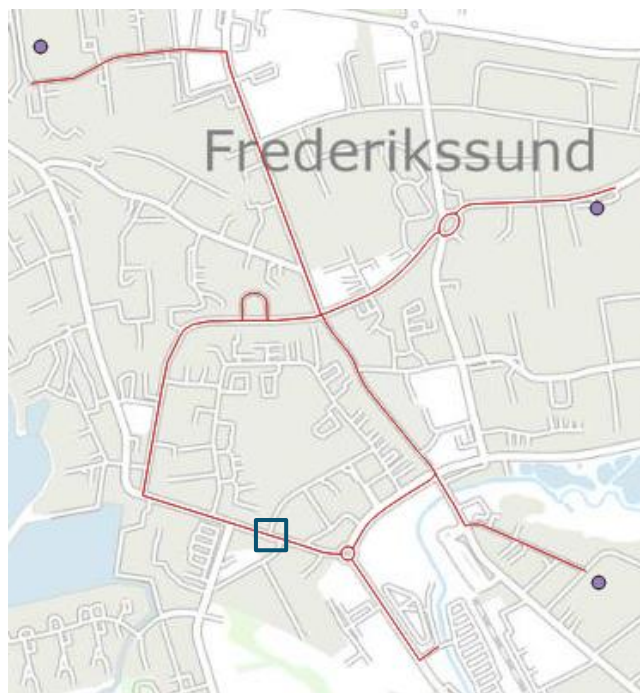
Herudover skal ledelinjerne på begge fortovshjørner på forbindes i en vinkel på maks. 45 gader, som illustreret på nedstående figur, så blinde og svagtseende kan foretage en "sikkerhedskrydsning".

- Kantstenen nedsænkes til 3-4 cm
- Ramper med 0-kant i en bredde på 1,5 meter (min. 1,0 meter) og lille hældning (maks. 100 ‰)
- Taktile markering på min. 30 cm ved den nedsænket kantsten – f.eks. tre rækker chaussésten.
