FREDERIKSSUND  
KOMMUNE

# Tilgængelighedsplan

Fakta-ark

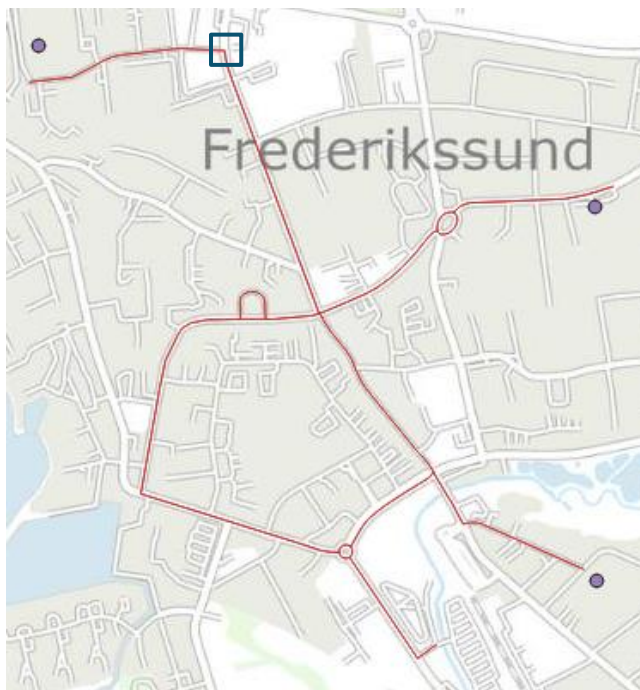
Herudover skal ledelinjerne på begge fortovs hjørner på Kocksvej og Lundebjergvej forbindes i en vinkel på maks. 45 gader, som illustreret på nedstående figur.

- Kantstenen nedsænkes til 3-4 cm
- Ramper med 0-kant i en bredde på 1,5 meter (min. 1,0 meter) og lille hældning (maks. 100 ‰)
- Taktile markering på min. 30 cm ved den nedsænket kantsten – f.eks. tre rækker chaussésten.

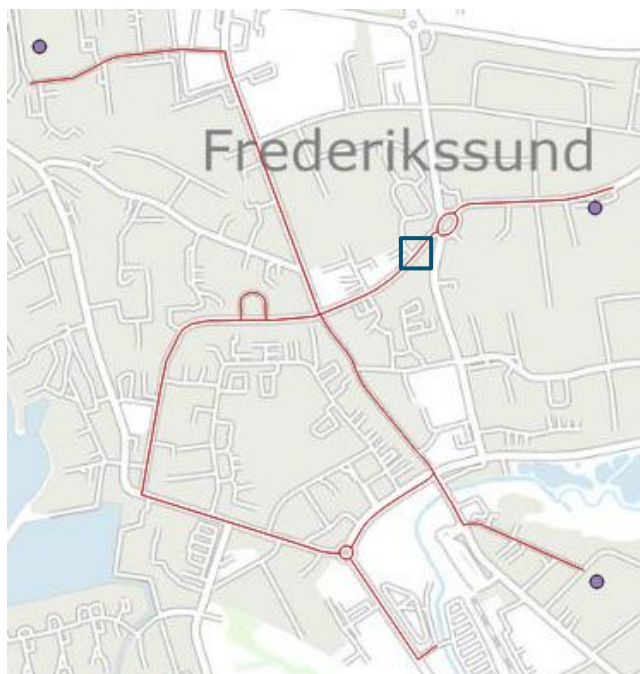
Herudover skal ledelinjerne på Ny Østergade og Ved Nørreparken forbindes i vinkler på maks. 45 gader, som illustreret på nedstående figur.

- Kantstenen nedsænkes til 3-4 cm
- Ramper med 0-kant i en bredde på 1,5 meter (min. 1,0 meter) og lille hældning (maks. 100 ‰)
- Taktile markering på min. 30 cm ved den nedsænket kantsten – f.eks. tre rækker chaussésten.

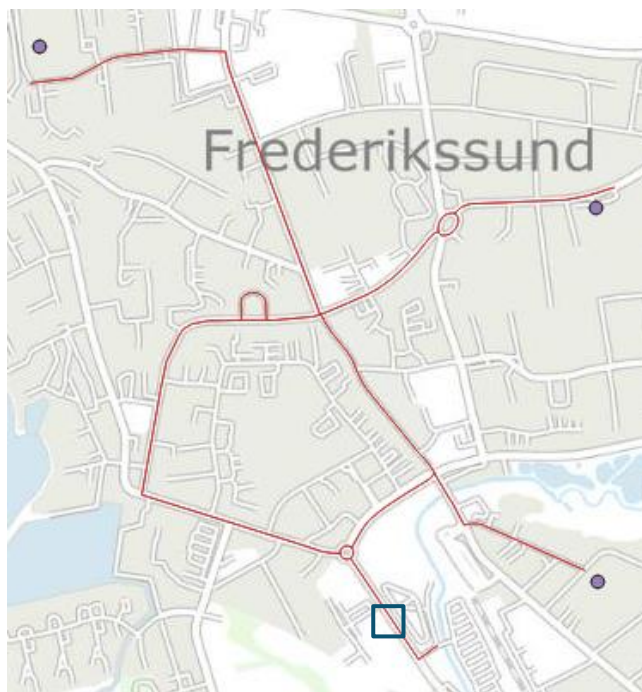
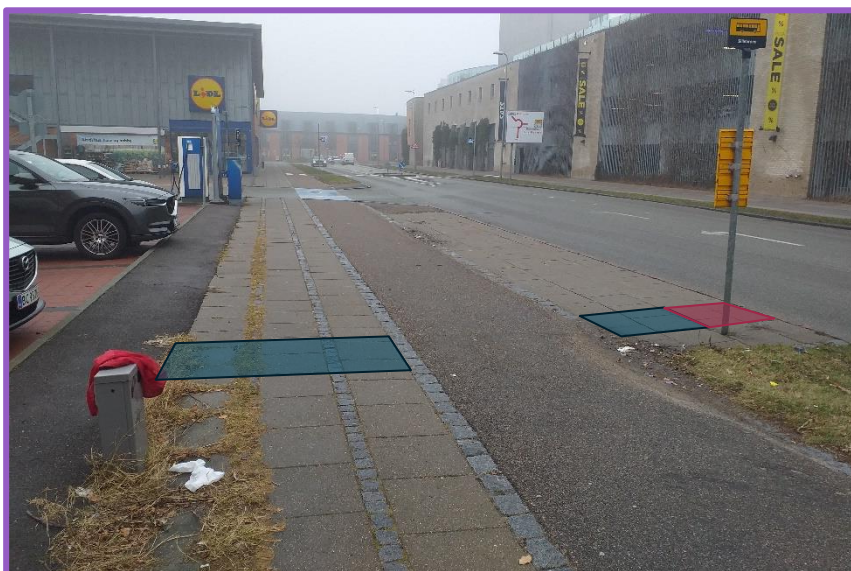
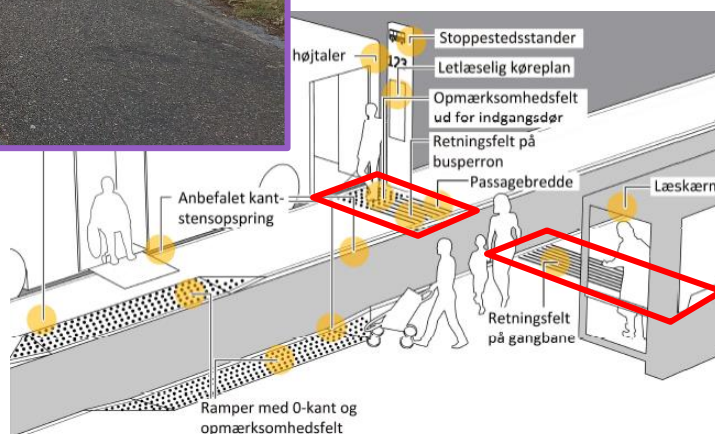
- Opmærksomhedsfelt på 90x90 cm ved kantsten ud for indgangsdøren på perronen (ved stoppestedstanderen).
- Retningsfelt, som er 90 cm bredt, fra opmærksomhedsfeltet til bagkant perron.
- Retningsfelt, som er 90 cm bredt, på fortovet i hele dens bredde.

For yderligere beskrivelser om udformningen henvises til vejreglen "Færdselsarealer for alle" (juni 2023) afsnit 5.11.1 "Busstoppested ved vej".
